PRINCIPALES FUENTES DE CONTAMINACIÓN DEL RIO MANZANARES, VENEZUELA

CUMANÁ, AGOSTO DE 2003

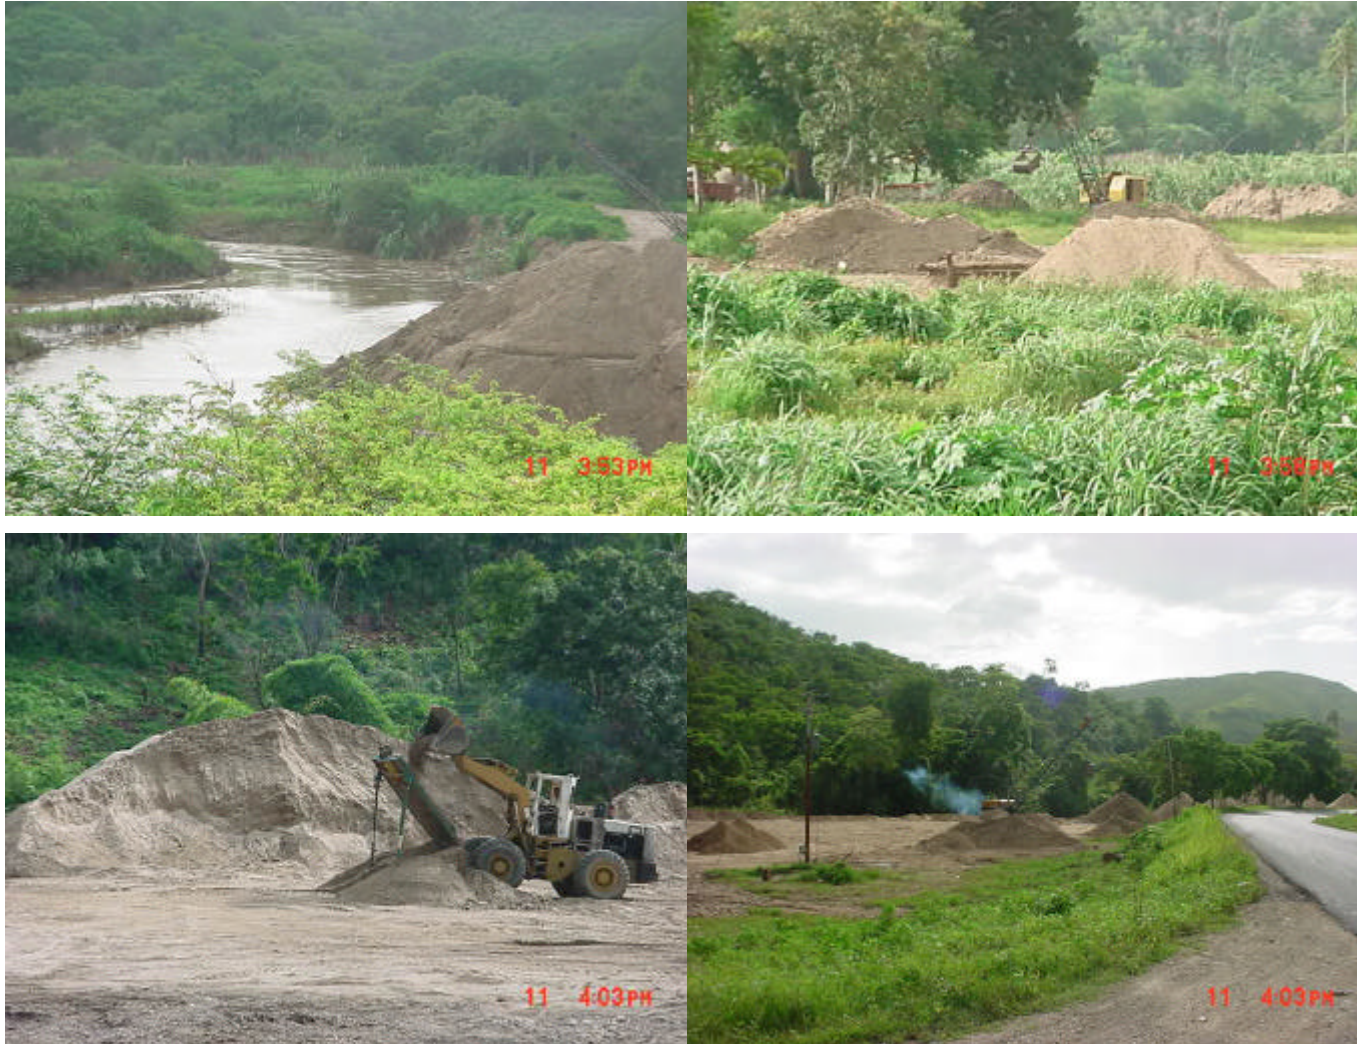
Foto 1.- Diversos saques de arena a lo largo del Río Manzanares, entre la zona conocida como Puerto de La Madera y el sector Los Apures. Estos saques incontrolados de arena incrementan notablemente la turbidez del río en la Cuenca Baja

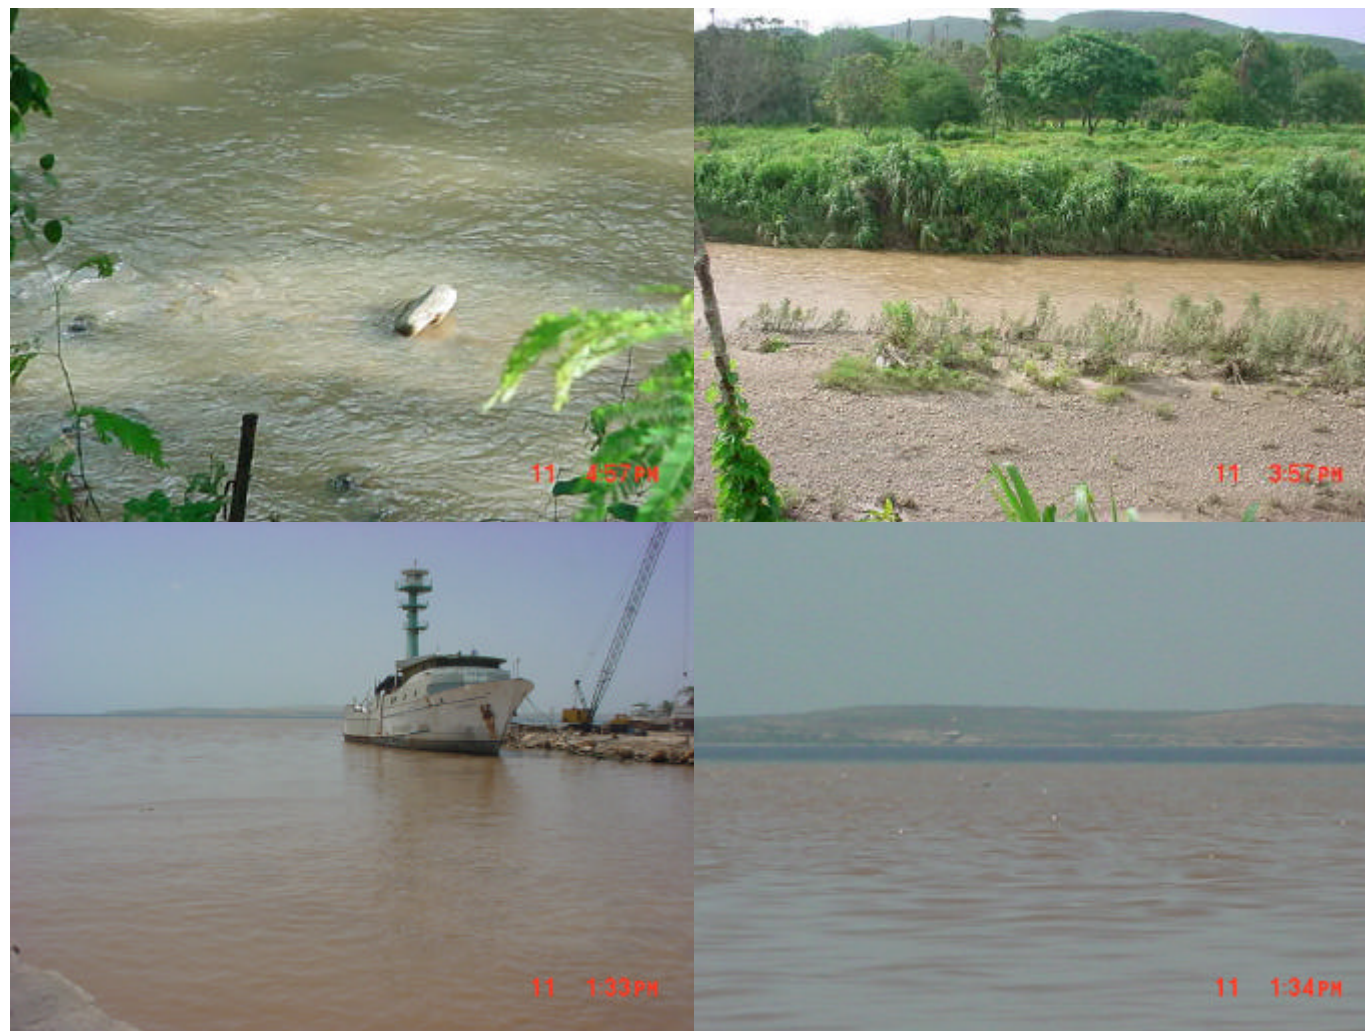
FOTO 2.- SE PUEDE APRECIAR, ARRIBA A LA IZQUIERDA, LA CLARIDAD DE LAS AGUAS EN LA CUENCA MEDIA DEL RÍO, Y EL AUMENTO DE LA TURBIDEZ, COMO CONSECUENCIA DE LOS SAQUES DE ARENA, AL FINAL DE LA CUENCA MEDIA (ARRIBA A LA DERECHA), EN LA CUENCA BAJA (ABAJO A LA IZQUIERDA) Y EL FRENTE CLARAMENTE DENOTADO POR LA PLUMA DEL RÍO EN SU DESEMBOCADURA EN LAS COSTAS DE CUMANÁ.

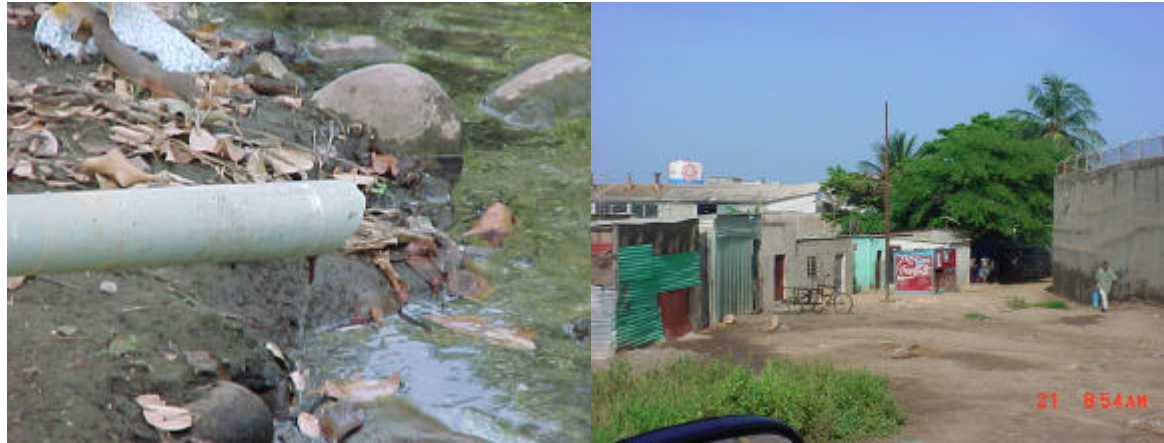
Foto 3.- Descarga de aguas negras directamente al río manzanares, proveniente de una vivienda ubicada en su ribera (izquierda). Caserío ubicado en la margen derecha del Manzanares (derecha). Ninguna de las viviendas cuenta con un sistema de recolección de aguas negras.

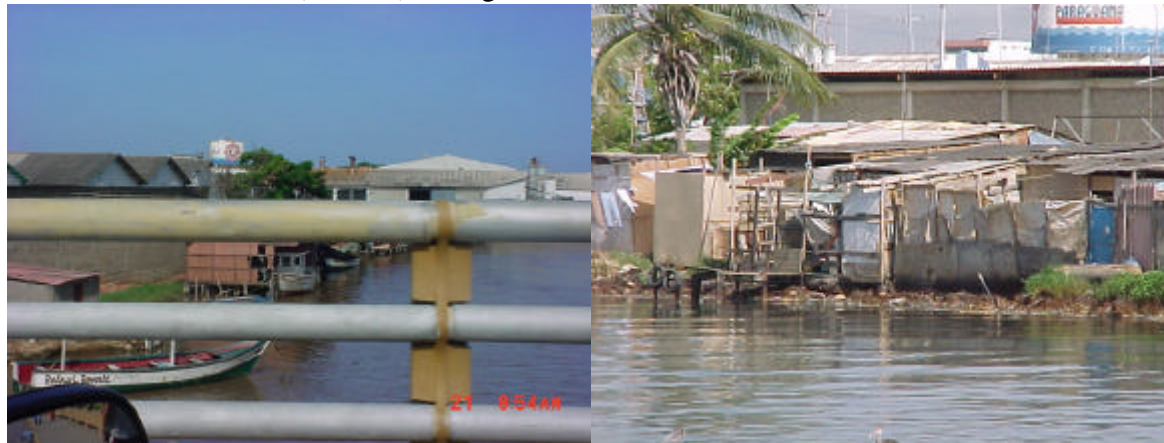
Foto 4.- Viviendas ubicadas en las márgenes del Manzanares, a la altura de su desembocadura. Ninguna de las viviendas cuenta con un sistema de recolección de aguas negras.

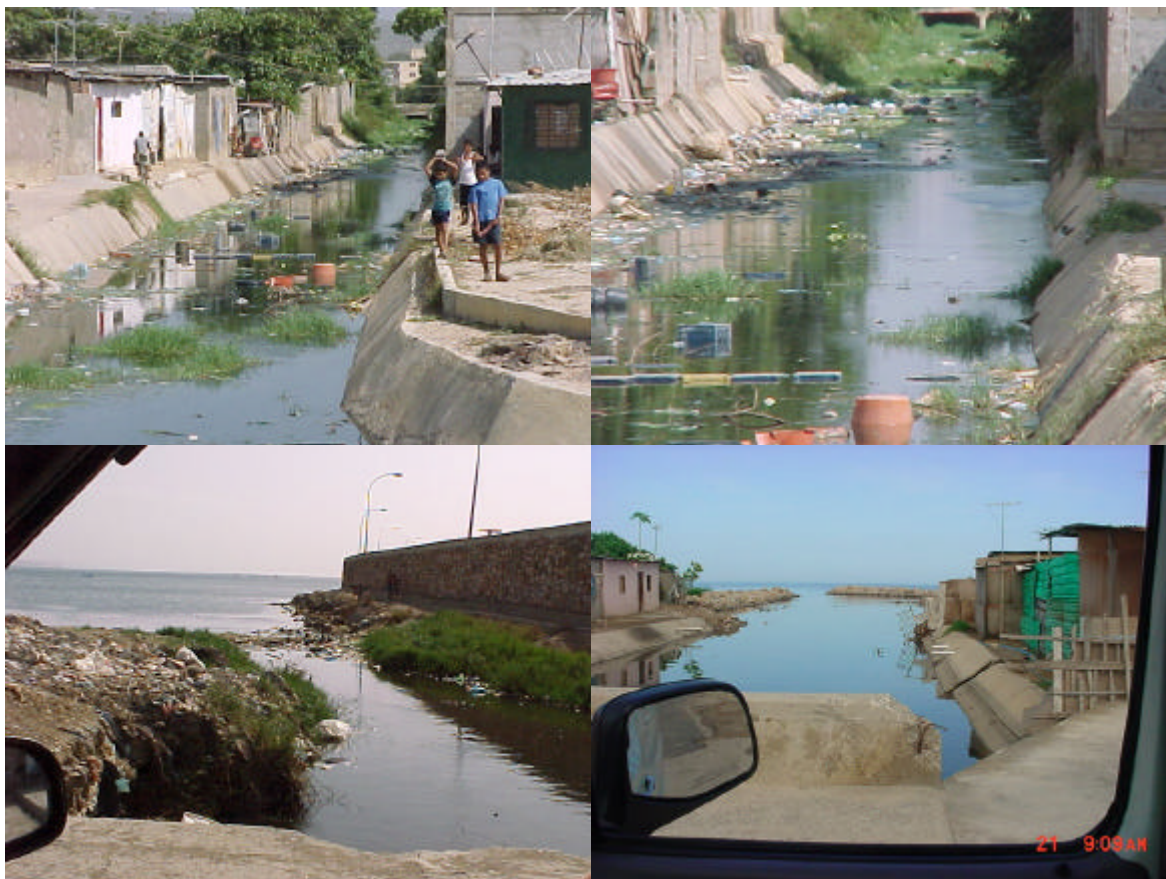
Foto 5.- En las fotografías pueden apreciarse diferentes drenes pluviales de la ciudad de Cumaná, los cuales descargan directamente en la zona costera. Estos drenes acarrean una gran carga contaminante, así como una gran cantidad de desechos sólidos que van a afectar la zona costera de la ciudad de Cumaná.

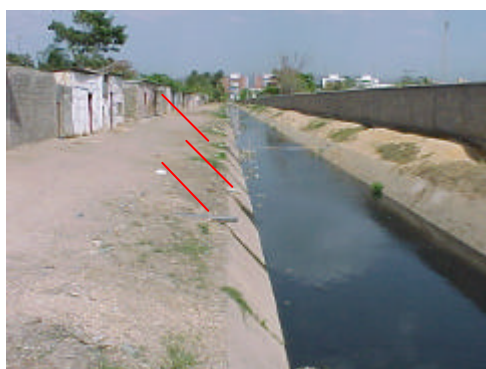
Foto 6.- En la foto se aprecia claramente las diversas descargas de aguas negras al Dren pluvial que atraviesa el sector conocido como Los Cocos. Este Dren descarga en las costas de la ciudad de Cumaná.

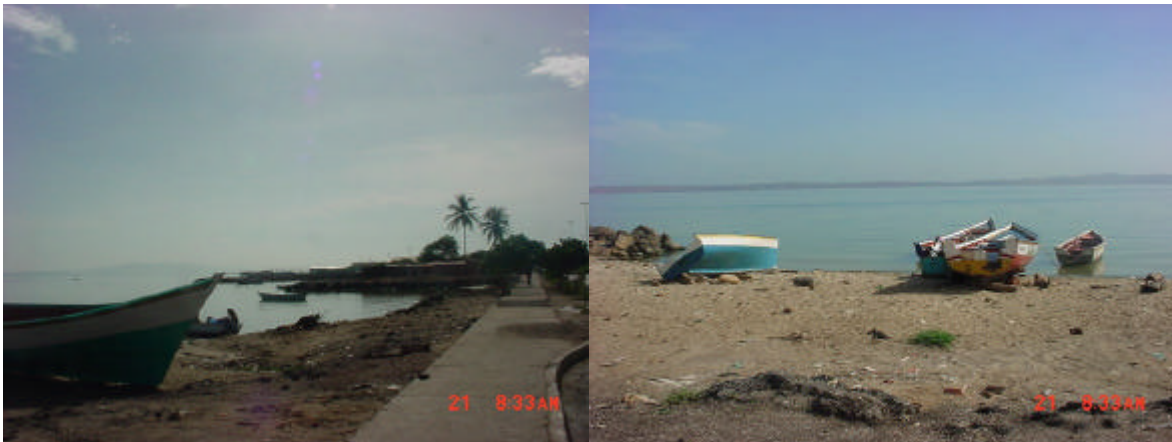
Foto 7.- Al fondo se pueden apreciar dos de las principales plantas procesadoras de alimentos marinos, ubicadas en el sector Caiguire de Cumaná (izquierda). Los desechos generados en estas plantas son vertidos directamente al mar, sin previo tratamiento, afectando notablemente la zona costera de Cumaná (derecha).

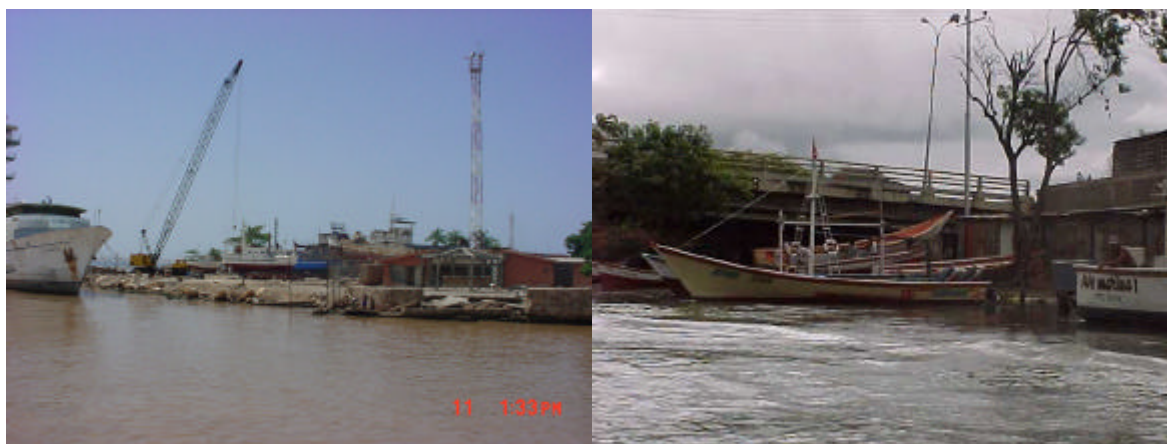
Foto 8.- Astillero ubicado en la desembocadura del Manzanares (izquierda). Igualmente se realiza mantenimiento a embarcaciones menores en las riberas del río (izquierda). Los controles ambientales no son llevados a cabo por ninguna de estas empresas.

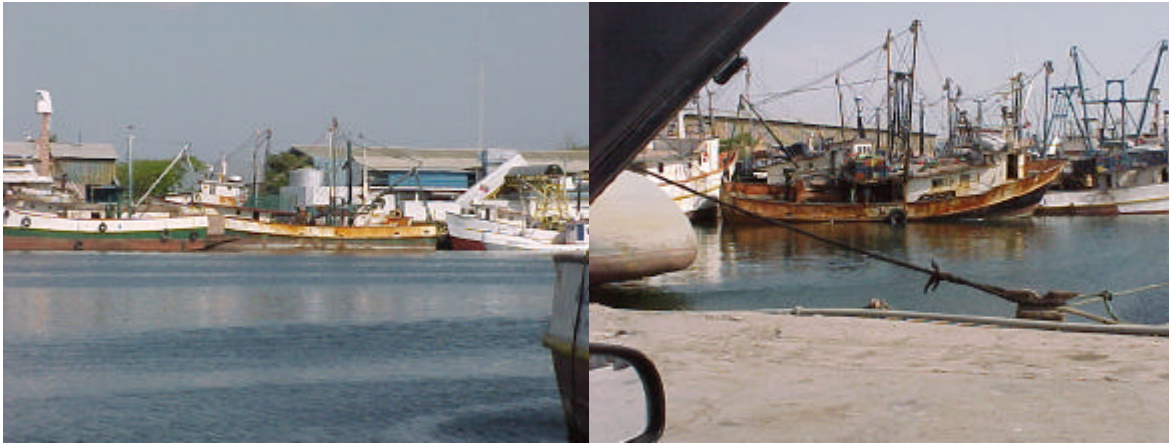
Foto 9.- Varios aspectos del Muelle Pesquero de la ciudad de Cumaná. En el mismo existe una gran cantidad de embarcaciones abandonadas y en estado de deterioro. Las aguas de sentinas, así como los lubricantes provenientes del mantenimiento de las embarcaciones son directamente vertidos en las aguas del complejo pesquero, ocasionando una fuerte contaminación, tanto de las aguas, como de los sedimentos, por metales, aceites y grasas e hidrocarburos.

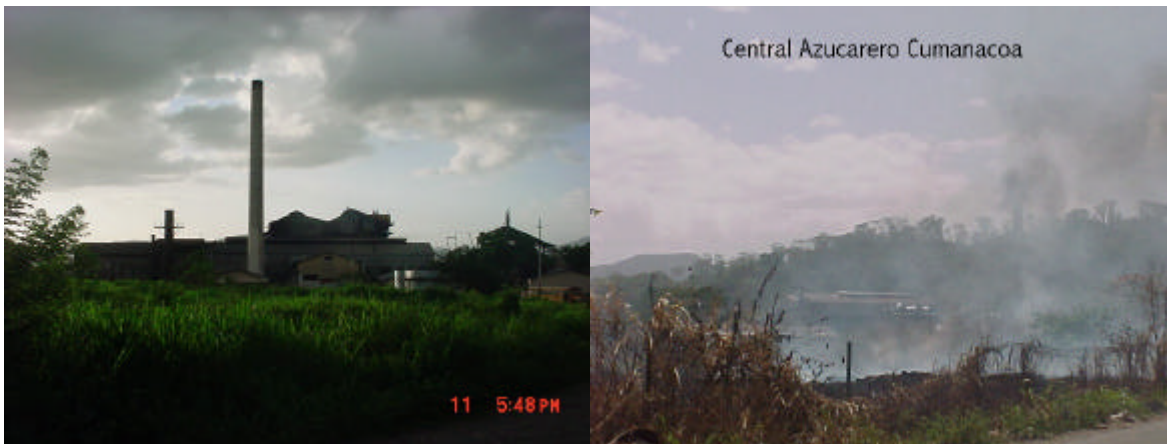
Foto 10.- El Central Azucarero de Cumanacoa. El mismo cuenta con una Laguna de Oxidación cuya eficacia deberá ser evaluada en los próximos meses. La descarga directa de aguas fue eliminada, y el agua proveniente de la laguna es utilizada para regadío. En este sentido se deberá evaluar en los próximos meses la efectividad de este procedimiento, ya que pensamos que la escorrentía superficial mantendrá el flujo de contaminantes hacia el Manzanares. Otro aspecto lo constituye la quema de las siembras, durante los períodos de zafra, lo cual provoca densas humaredas en el valle de Cumanacoa, provocando afecciones respiratorias bastante graves a gran parte de la población.

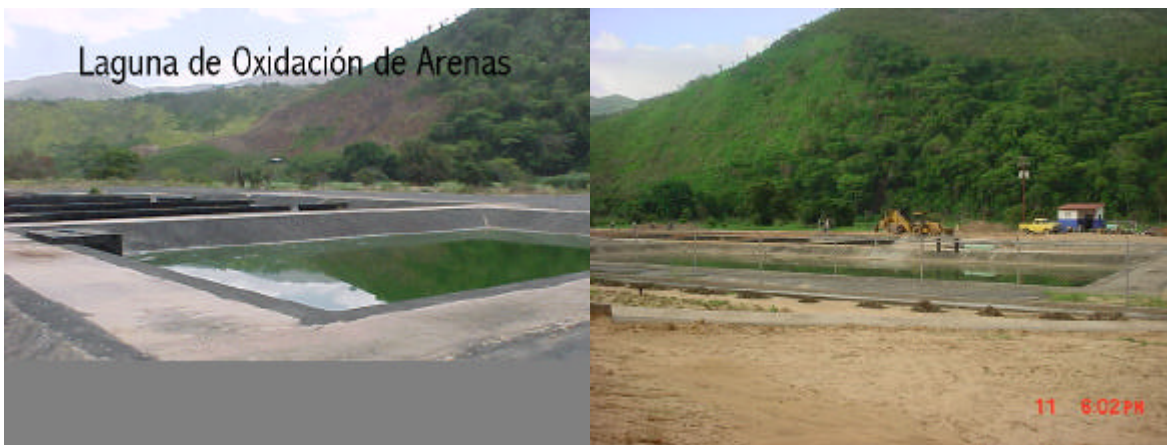
En la población de Cumanacoa existe una laguna de oxidación, la cual aún cuando se le realizaron labores de mejoramiento en los años 1996-1997, actualmente funciona a una baja capacidad. Inicialmente se planificó usar el agua tratada para riego. Sin embargo, actualmente es depositada en un sector baldío cercano a la laguna, por lo que en época de lluvias la escorrentía puede arrastrarlas hacia el río Guasdua, principal tributario del Manzanares.

Foto 11.- Dos aspectos de la Laguna de Oxidación ubicada en la población de Río Arenas, muy cerca de Cumanacoa. La imagen de la izquierda muestra a la laguna durante un período de inactividad. La misma fue dañada seriamente por el terremoto de 1997. Desde ese momento las aguas negras transitaban a través de la laguna sin sufrir ningún tipo de tratamiento, convirtiéndose en un verdadero foco contaminante del cauce del río. Esta situación se mantiene en la actualidad, sin embargo, la Gobernación del estado Sucre ha emprendido un programa de recuperación y ampliación de la capacidad de tratamiento de las aguas servidas de la región.

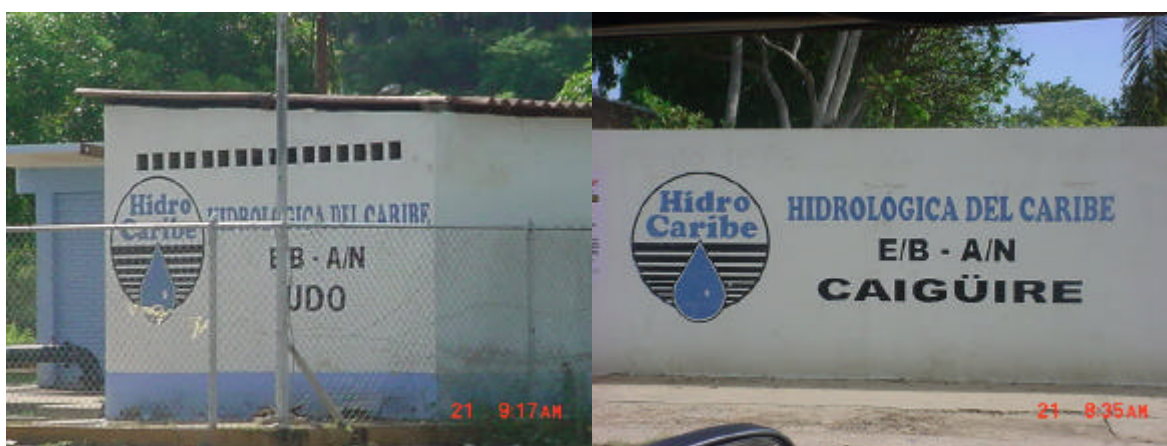
Foto 12.- Dos de las estaciones de bombeo existentes en la ciudad de Cumaná, una ubicada al Oeste de la ciudad (izquierda) y la otra al Este (derecha).

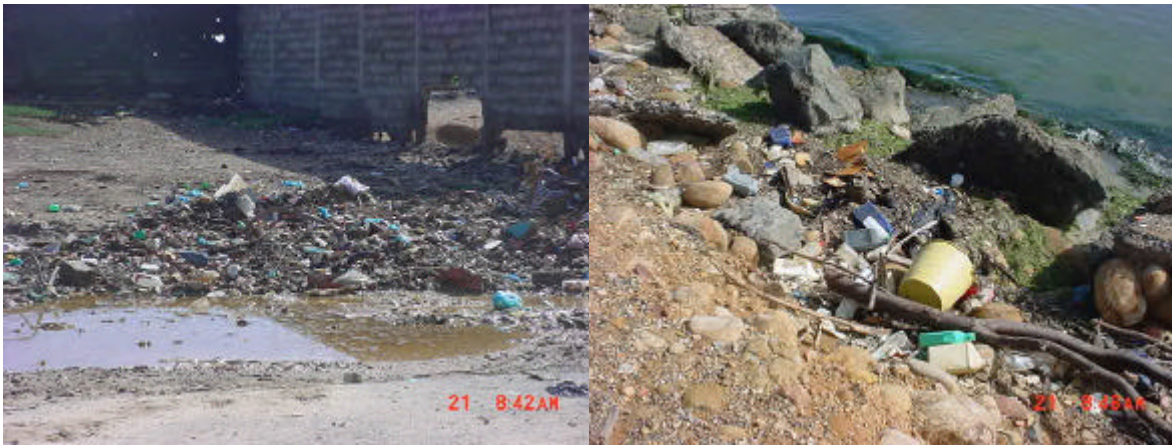
Foto 13.- Desechos sólidos que llegan a la zona costera de Cumaná a través de los drenes pluviales.

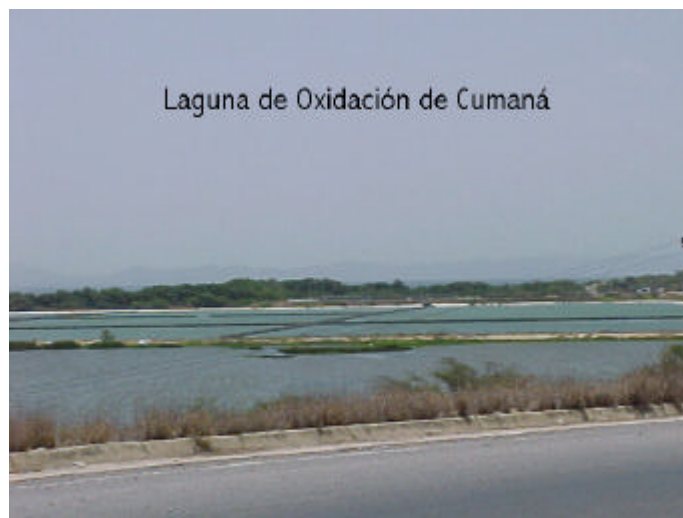
Actualmente en la Ciudad de Cumaná funcionan dos plantas de tratamiento: Punta Baja, que está en procesos de reparación y drena las aguas ya tratadas al aliviadero del río Manzanares y la de La Llanada que aún está en construcción y por los momentos funciona solo como laguna de oxidación.

Foto 14.- Laguna de oxidación del sector Este de la ciudad de Cumará (Punta Baja). La misma fue afectada por el terremoto de 1997, y se encuentra en reparación desde entonces.

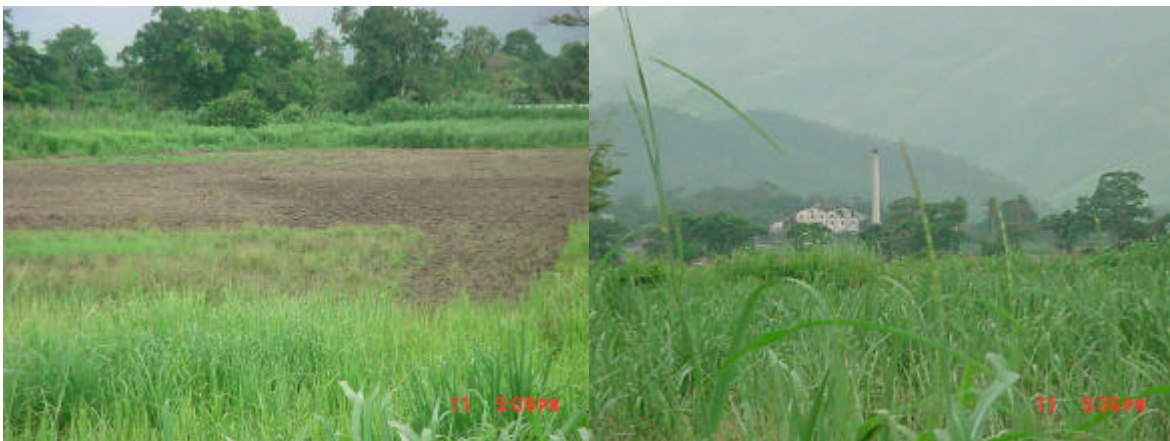
Foto 15.- Terreno preparado para la cosecha en el sector de Río Arenas, Cuenca Media del Manzanares (izquierda), y sembradío de caña de azúcar, en la población de Cumanacoa (derecha).

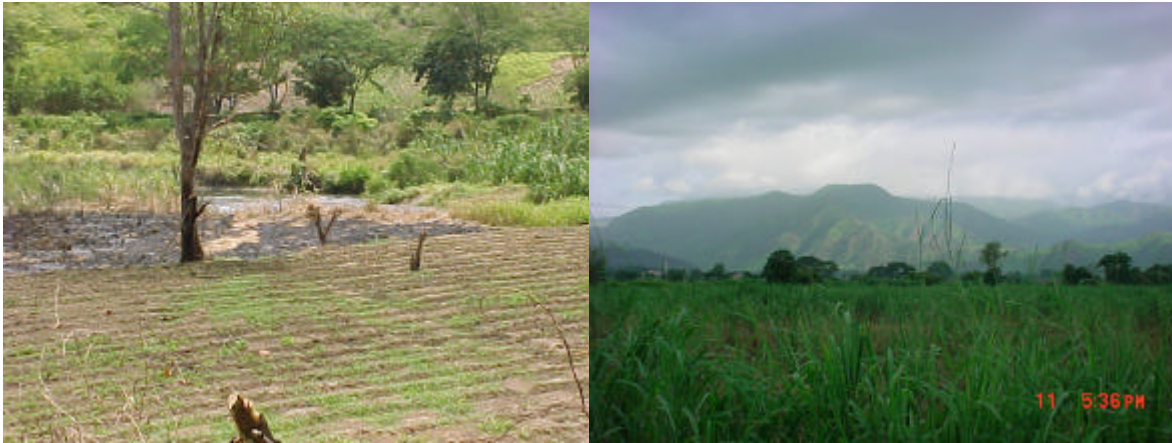
Foto 16.- Sembradío en las riberas del río Manzanares (izquierda). Se aprecia claramente la quema del terreno ubicado a la orilla del Manzanares, lo que provoca un incremento de la erosión durante el período de lluvias. Siembra de caña de azúcar en el Valle de Cumanacoa (derecha).

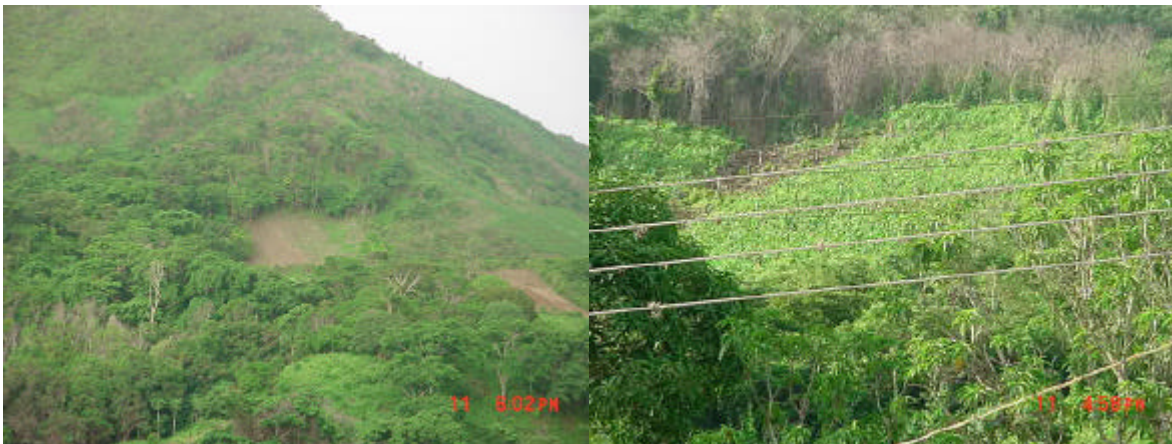
Foto 17.- Tala de las montañas cercanas al cauce del río y siembra de vegetación secundaria. La tala y la quema, para la preparación de los terrenos provoca un incremento de la erosión de estas montañas, lo que se traduce en inestabilidad para las mismas y un mayor acarreo de sólidos hacia el cauce del río.
